国指定史跡 郡山城跡

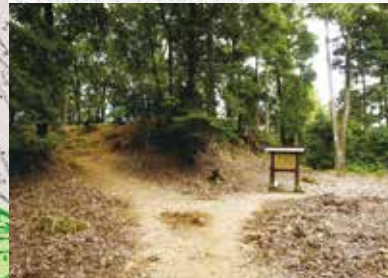
1 本丸及び櫓台

元就による拡張後の中心地。城主の館があったと思われ、北端の山頂部には櫓台が残る

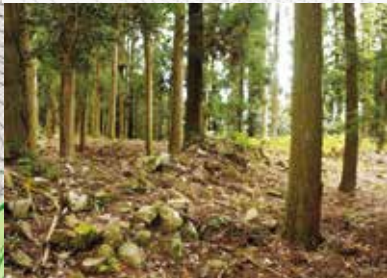
2 三の丸の石塁

中心部は輝元時代の改修により整備され、三の丸は石塁により3つに区切られている

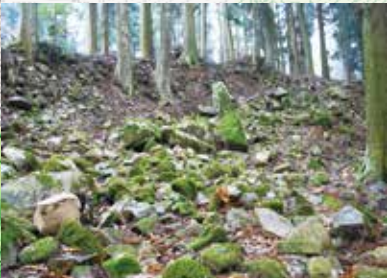
3 三の丸下通路の石垣跡

石が散乱しているが、三の丸に入る大手道にあたり、僅かに立石も残る

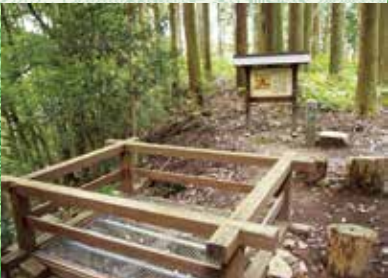
4 釣井の壇の井戸跡

現在は枯れているが、城内に残る石組の井戸としては唯一のもの

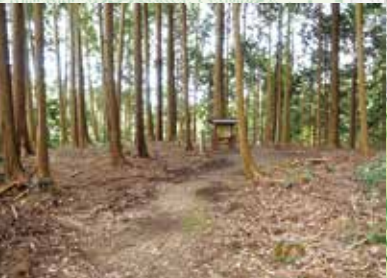
5 姫の丸 (百万一心石伝承地)

本丸の北の要所。幕末に長州藩士武田泰信がこの郭で百万一心石を発見したと伝わる

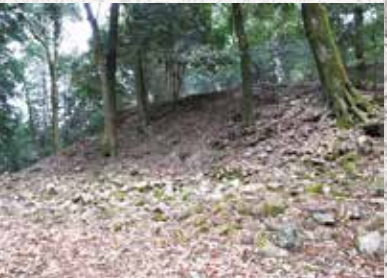
6 御蔵屋敷跡

勢溜の壇と釣井の壇を繋ぐ郭。幕命により江戸初期に崩された石垣がそのまま残る

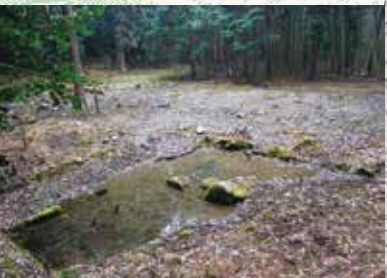
7 満願寺跡の石組の池跡

築城以前から存在する寺院跡。2ヶ所ある石組の方形の蓮池や寺の礎石などが残る

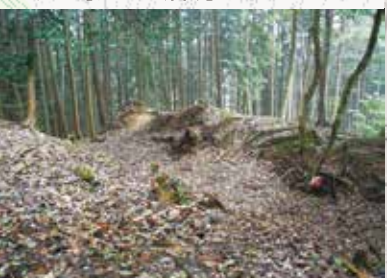
8 尾崎丸の堀切

尾崎丸は隆元が本城から移り住んだと伝わる。長大な郭の背後を堀切っている

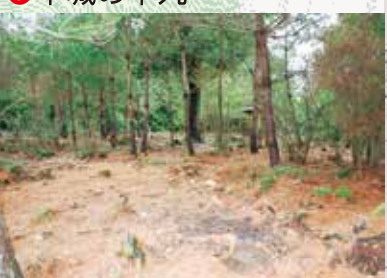
9 本城の本丸

西端に櫓台があり、背後は谷を堀切っている。築城時の中心で、一時隆元が居住した
